Chiesa di S. Agnese in Agone (Roma)

Oggetto: Cripta, Restauro della Cappella dell'altare di Sant'Agnese.

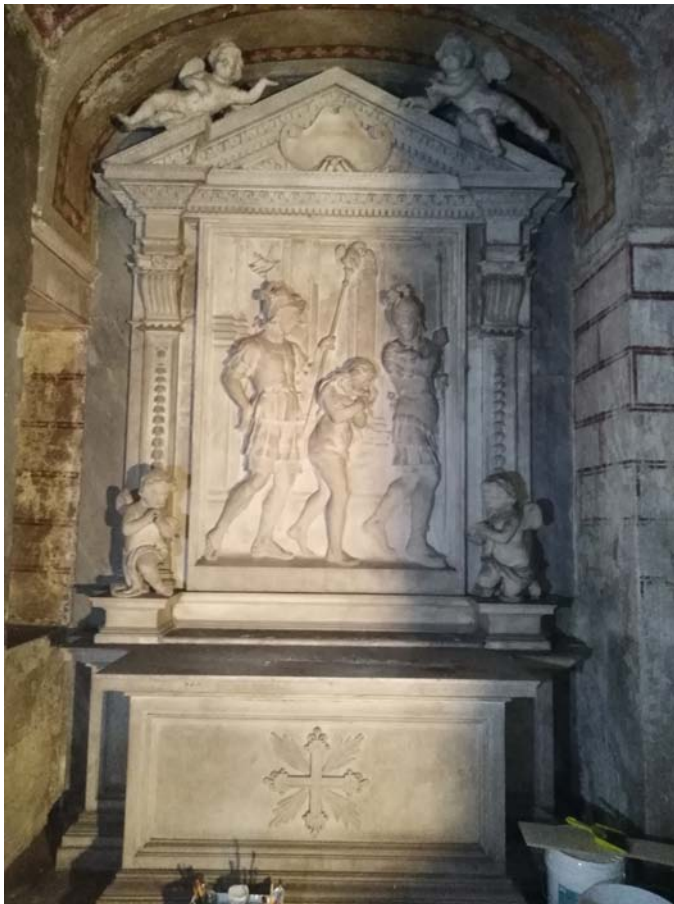
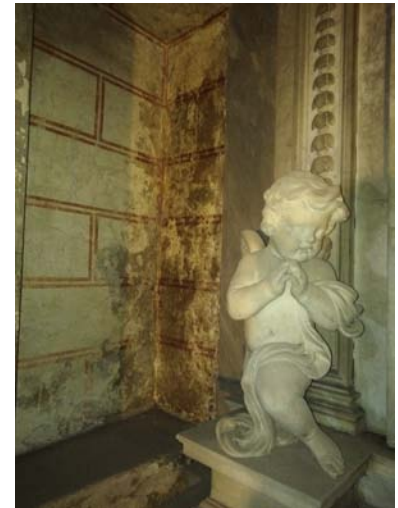
Figura 1 Altorilievo del Buratti raffigurante Sant'Agnese (1661) e un Puttino alato

L'umidità non controllata degli anni passati ha causato gravi perdite di porzioni di dipinti murali, sollevamento dell'intonaco e distacco della pellicola pittorica inoltre sui marmi dell'altare del Buratti si osservano efflorescenze saline e ingiallimenti di probabile origine organica.

Come prima fase del restauro dell'altare si eseguirà la rimozione meccanica dei depositi incoerenti attraverso l'uso di piccoli aspiratori e pennellesse morbide.

A seguito della **prepulitura** si evidenzierà la presenza di eventuali perni e ancoraggi metallici, i quali verranno puliti e trattati ed in tale occasione si effettuerà il controllo statico delle parti interessate; in questa fase verrà valutata anche l'esecuzione di incollaggi di scaglie e frammenti.

La **Pulitura** verrà effettuata attraverso l'uso di nebulizzatori di acqua deionizzata e piccole spazzole morbide; successivamente si procederà con la stesura di impacchi di soluzioni di sali di ammonio in gel supportante e si valuteranno tempi di contatto e successiva rimozione dei residui. La pulitura verrà ultimata con l'uso di piccoli strumenti meccanici.

La **stuccatura** e microstuccatura verrà realizzata con malta a base di grassello di calce e polvere di marmo simile per granulometria e colore al marmo originale.

In fine si procederà alla equilibratura cromatica con velature ad acquerello ed alla **protezione finale** a base di cere cristalline.

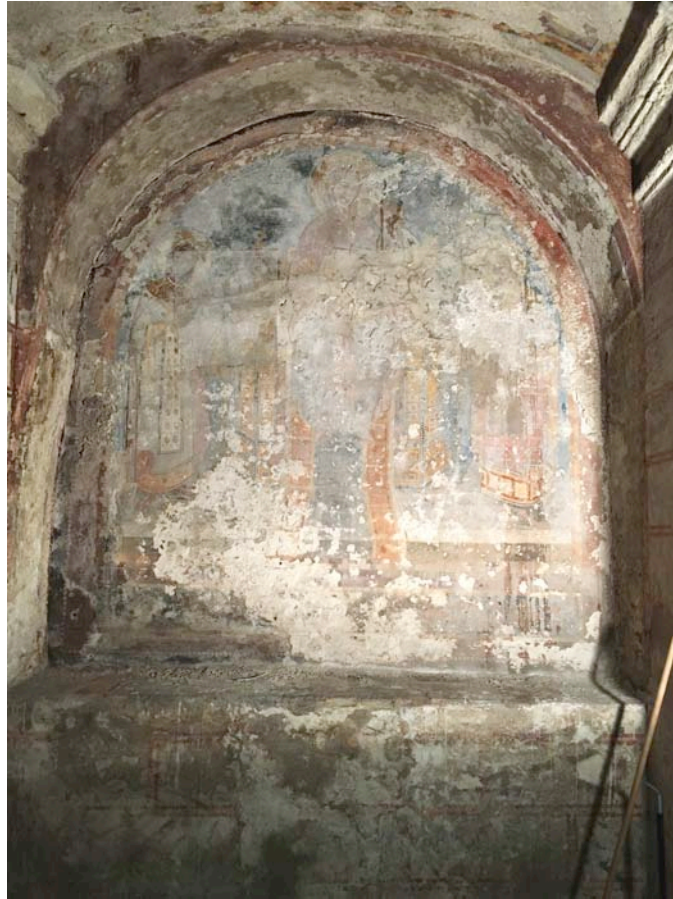
La pittura, dove l'intonaco non è caduto, è ancora ben leggibile anche se fortemente decoesa, ricoperta da sbiancamenti e da depositi incoerenti e coerenti.

Figura 2 Dipinto raffigurante Madonna con Bambino

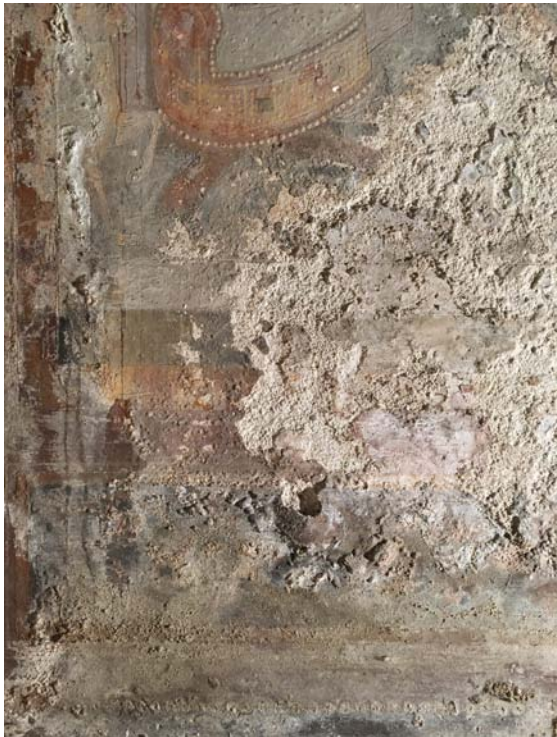
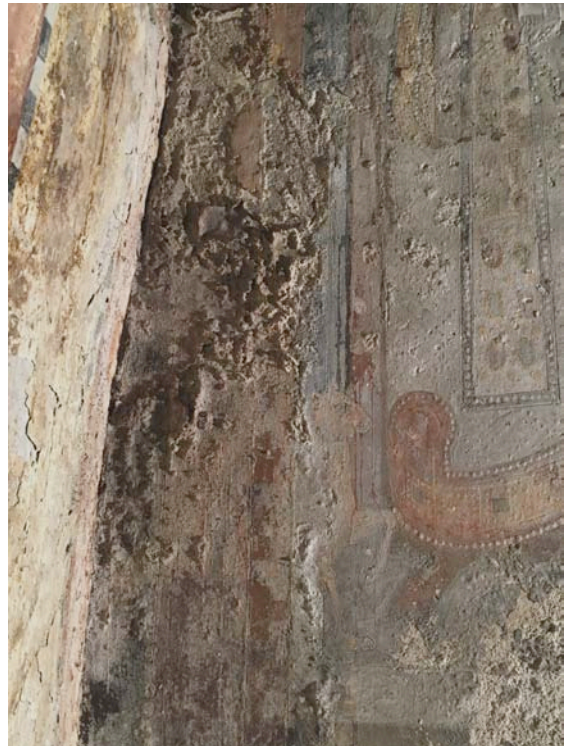
Figura 3 - 4 Cadute di colore, efflorescenze saline e sbiancamenti

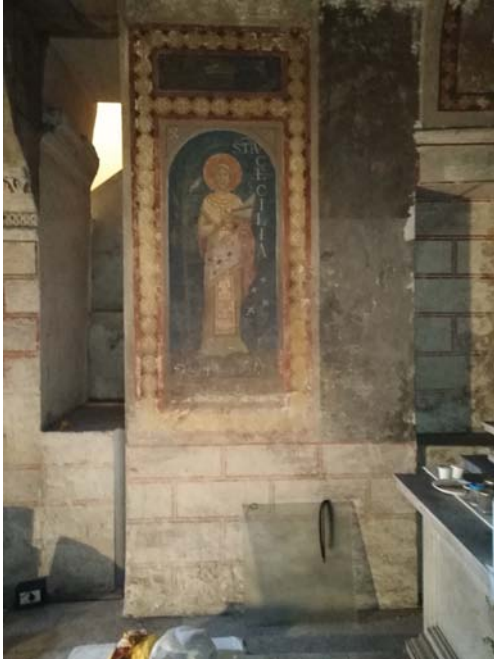
Figura 5 Dipinto raffigurante Santa Cecilia

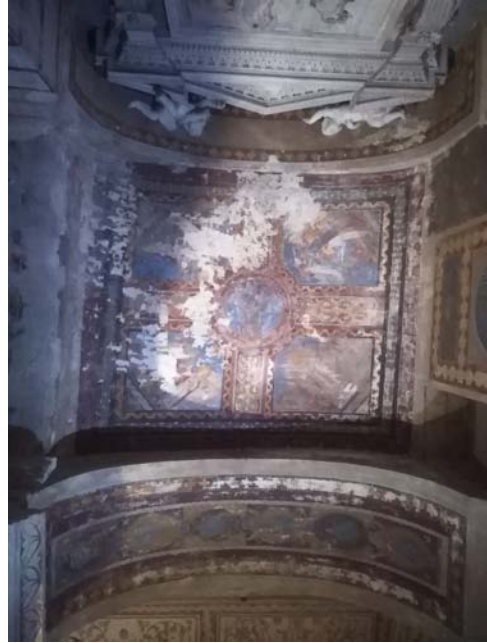
Figura 6 Visione della volta e archi

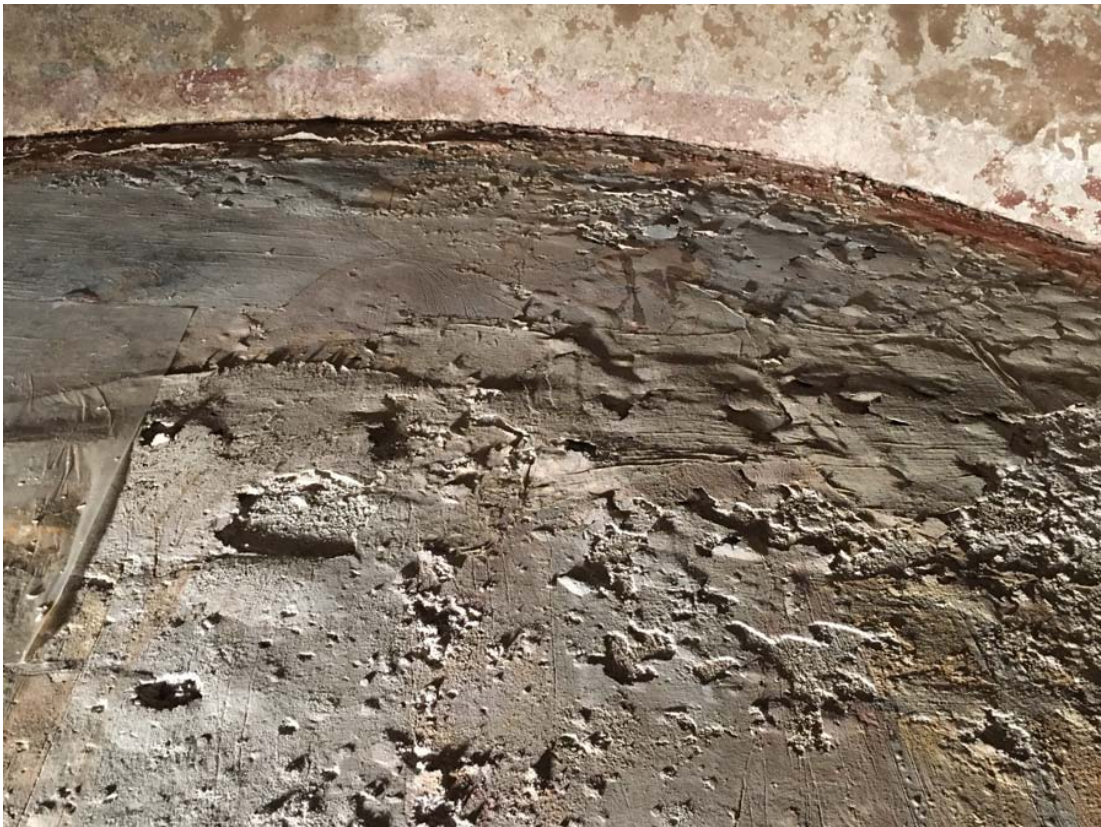
Figura 7 Foto a luce radente Madonna con Bambino
